# Täyskorjausten kehittäminen HKL:n Vallilan raitiovaunukorjaamoilla

Metropolia Ammattikorkeakoulu

Insinöörityö

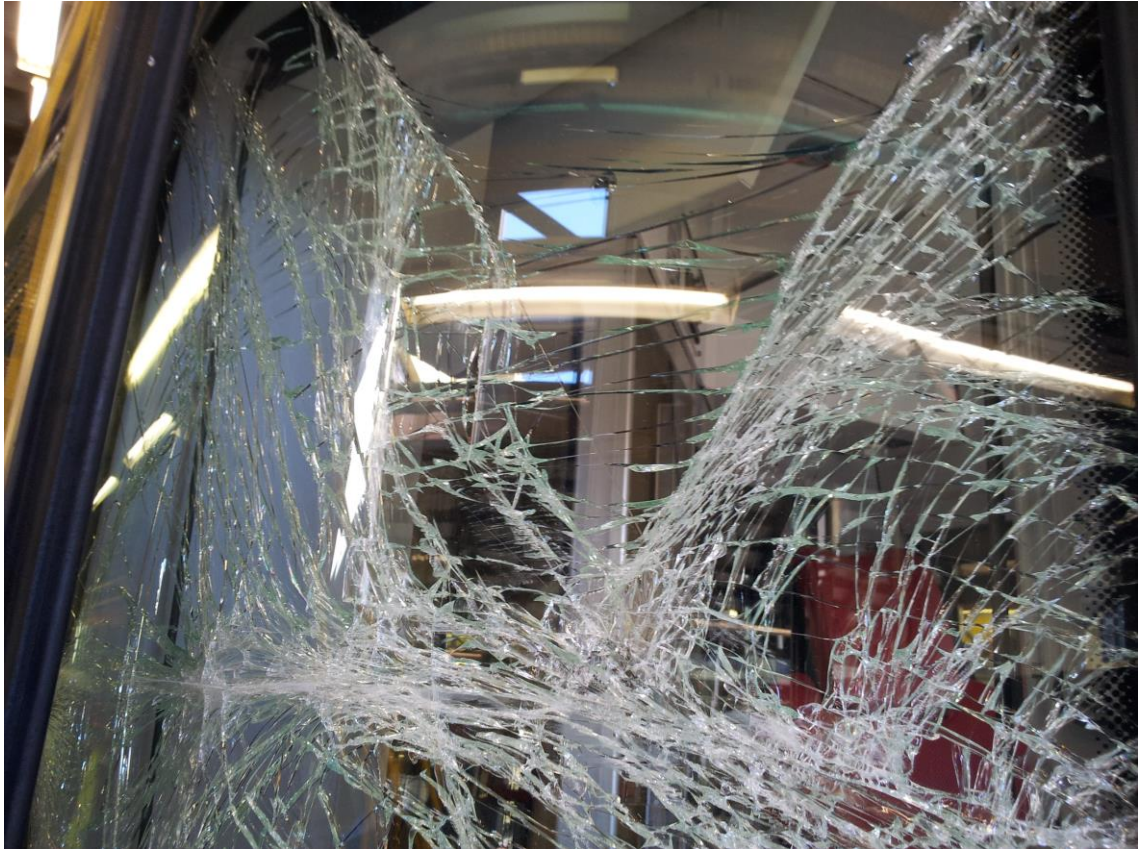
Raitiovaunujen pienempiä kolarivaurioita korjataan linjaliikenteen säilytysvarikoilla Töölössä ja Koskelassa. Vaunut korjataan Vallilan varikolla, kun vauriot edellyttävät osavaihtoja suurempia korjauksia. Artic-vaunujen kolarikorjaukset ovat kuormittaneet koriosastoa runsaammin vuonna 2017. (7) Esimerkiksi Artic-vaunussa lasien vaihtaminen (kuva 2) vie selkeästi enemmän aikaa kuin Variotram-vaunussa.

Kuva 2. Kolarissa vaurioituneen Artic-vaunun rikkoutunut lasipaneeli.

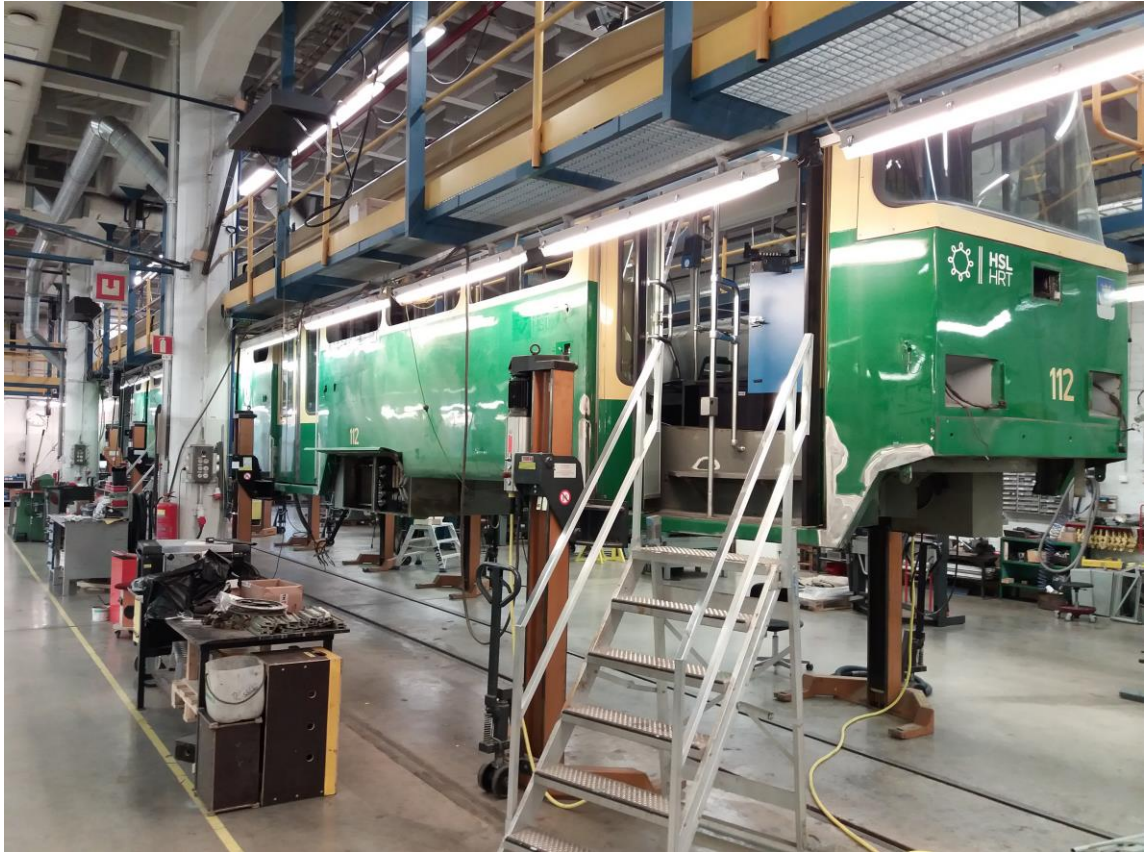
Vaunut ruostuvat ja kuluvat mekaanisesti liikenteessä, mutta niihin tulee myös kolarivaurioita ja ilkivaltaisia vaurioita. Pitkälle kehittyneitä ruostevaurioita löytyy täyskorjauksen yhteydessä yleensä ikkunoiden kumireunusten alta, minne vesi pääsee kerääntymään ja mahdollisesti seisomaan. Samoin ruostevaurioita esiintyy A- ja B-vaunun oviaukkojen alaosasta, jossa on yhdistetty ruostumatonta terästä ja mustaa rautaa (kuva 8, harmaa alue vaunun oviaukon reunassa) (28)

Kuva 8. Täyskorjattava vaunu 112 nosturilla. Etummainen oviaukko, jossa oviaukon reunan tyypillinen korroosio on työstetty esiin. Kuvassa myös vaunun etuosaan tullut korroosio, joka on hiottu esiin.

Täyskorjauksessa raitiovaunu puretaan kuluvista osista. Tässä yhteydessä vaunun korin ruostevauriot hiotaan pois pellistä ja tarpeen mukaan tilalle hitsataan uutta peltiä. Vaunu maalataan uudelleen ja varustellaan, minkä jälkeen vaunu katsastetaan liikennekäyttöön.

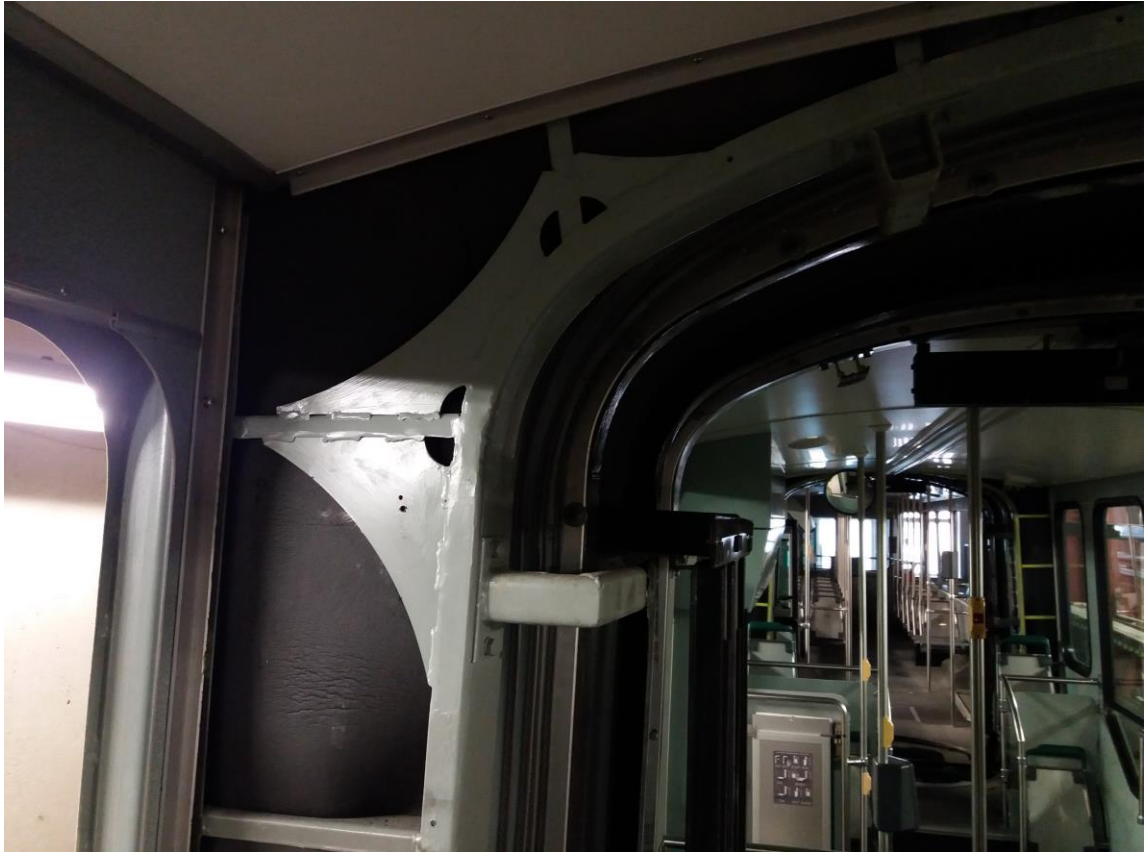
Mekaaninen rasitus kohdistuu MLNRV-kalustossa erityisesti teleihin ja niiden kiinnityskohtiin, kääntörenkaisiin ja nivelosien ympäristön rakenteisiin (kuva 9, repeämät korjattu hitsaamalla peltipaikkoja). Viimeksi mainittuihin syntyy täyskorjausten välillä repeämiä. (3) Osallistuvalla havainnoinnilla saadun tiedon mukaan MLNRV -kaluston kolarivauriot kohdistuvat tyypillisesti vaunun etupäähän, (vaunu törmää) takakulmien sivuihin, (vaunun perälylitys osuu ulkosyrjän esteeseen) tai vaunun telien väleihin, missä vaunu ”leikkaa” mutkissa (osuma sisäsyrjän esteeseen). Samoin havainnon mukaan ilkeältä kohdistuu tyypillisesti vaunun penkkeihin (vääntely), ovimekanismeihin (repiminen) tai pintarakenteisiin eli maalipintaan, pintalevyihin, ikkunoihin ja oviin (naarmuttaminen, töhryt).

Kuva 9. MLNRV II –vaunun nivelosan etupuolelle hitsattuja vahvikepaloja, joilla estetään repeämien synty nivelosan yhteyteen. Vaunuihin on alkanut muodostua repeämiä erityisesti matalalattiaisen väliosan liittämisen jälkeen.

Vaunun nivelosia ympäröivät rakenteet tutkitaan ja mahdollisiin repeämäkohtiin hitsataan vahvikkeet. Samalla korjataan tarvittaessa penkkien runkoja. Penkin runkoihin kohdistuu ilkevaltaista vääntelyä, jota välillisesti seuraa vauriokohtien ruostuminen. (28)

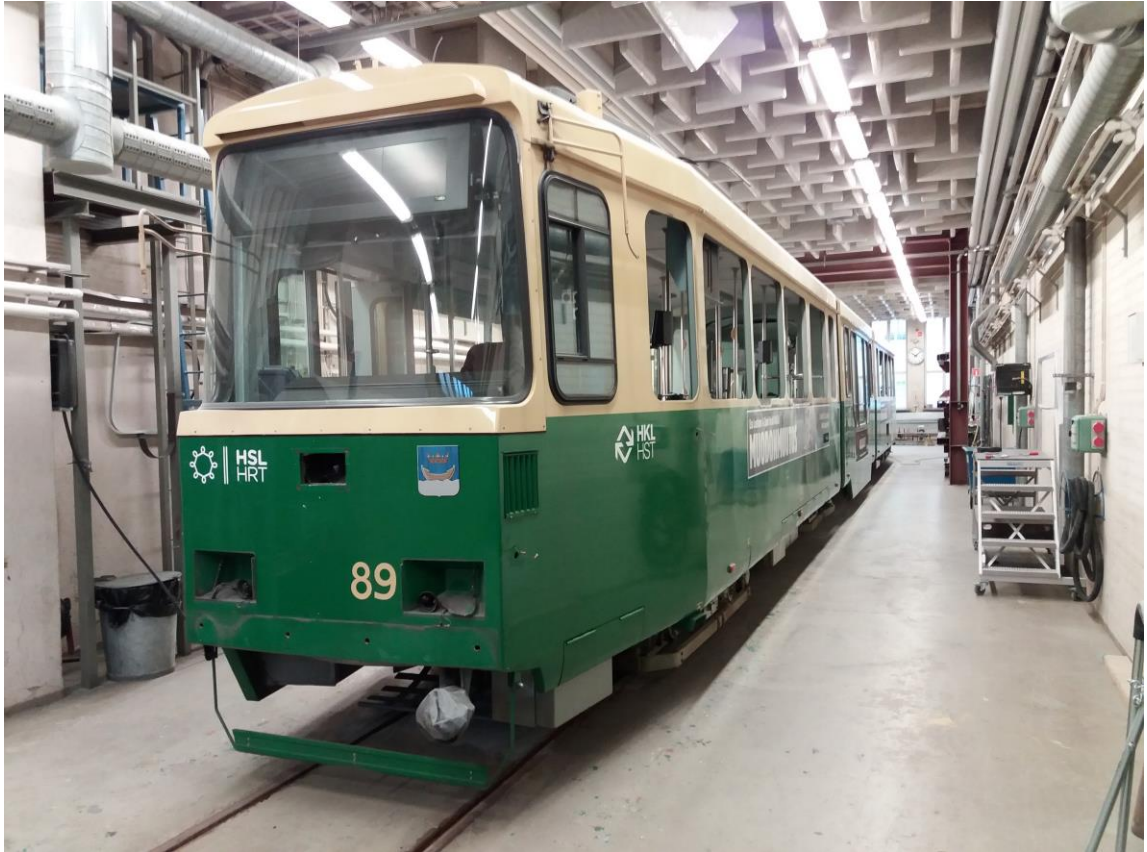
Kuva 12. Täyskorjattava MLNRV II -runko 89 purettuna täyskorjausta varten raiteella 15. Vaunu on edelleen ajokuntoinen, koska se pitää saada siirrettyä raiteelle 18 alusta- ja kattotöitä varten. Matkustamon sivulasit on purettu ja näkyvillä olevat ruostepaikat on käsitelty. Korin ääri-aloja lukuun ottamatta myös valot on purettu

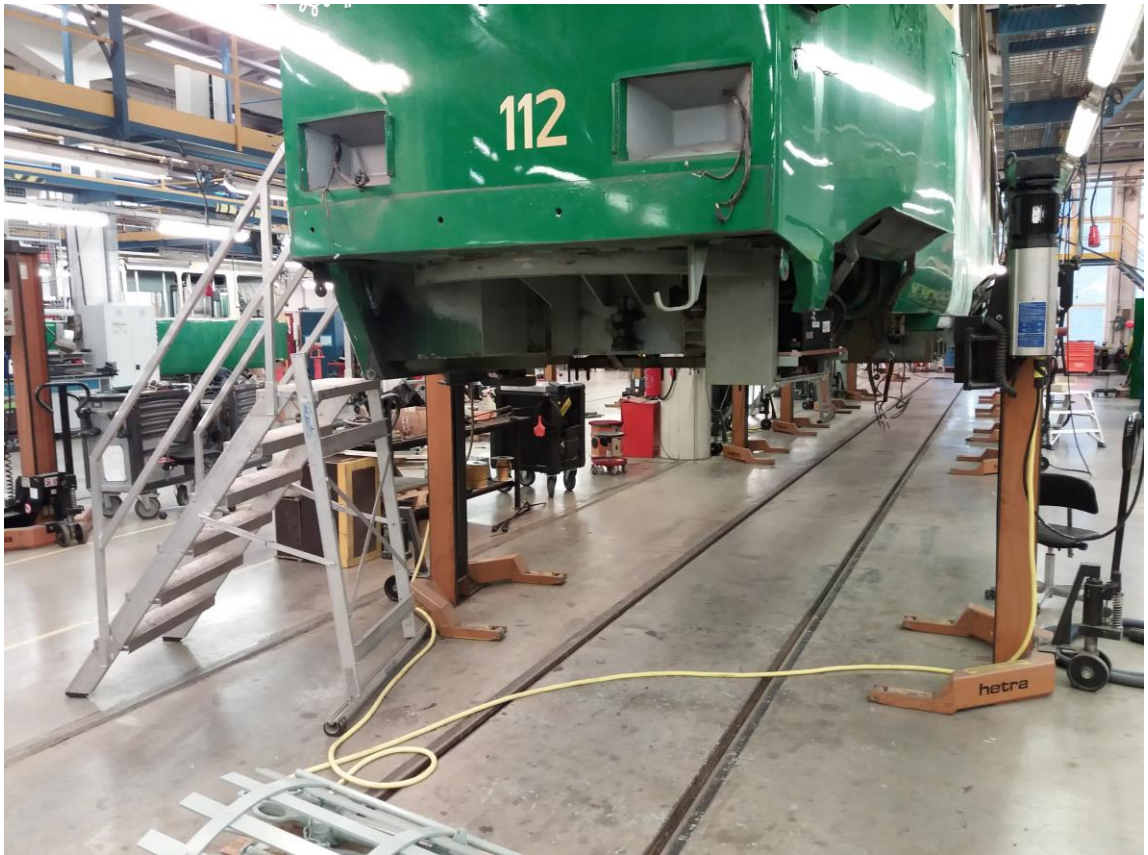
Kuva 13. Täyskorjattava MLNRV II -runko 112 nostureilla telit irrotettuna alustatyövaiheessa. Samanaikaisesti käynnissä sisäosien sähkötyöt. Ihmissuoja ja vetoaisa kiinnitetään takaisin ennen kuin vaunu siirretään maalattavaksi. Kuvassa pääkytkimen luukku auki

Vaunun katon ja alustan ruostevauriot tarkastetaan (7). Sähkölaitteet siirretään, jos katon tai alustan sähkölaitteiden laatikoissa on ruostevaurioita (29). Alustan ja katon korjatut paikat paikkamaalataan pensselillä (28)

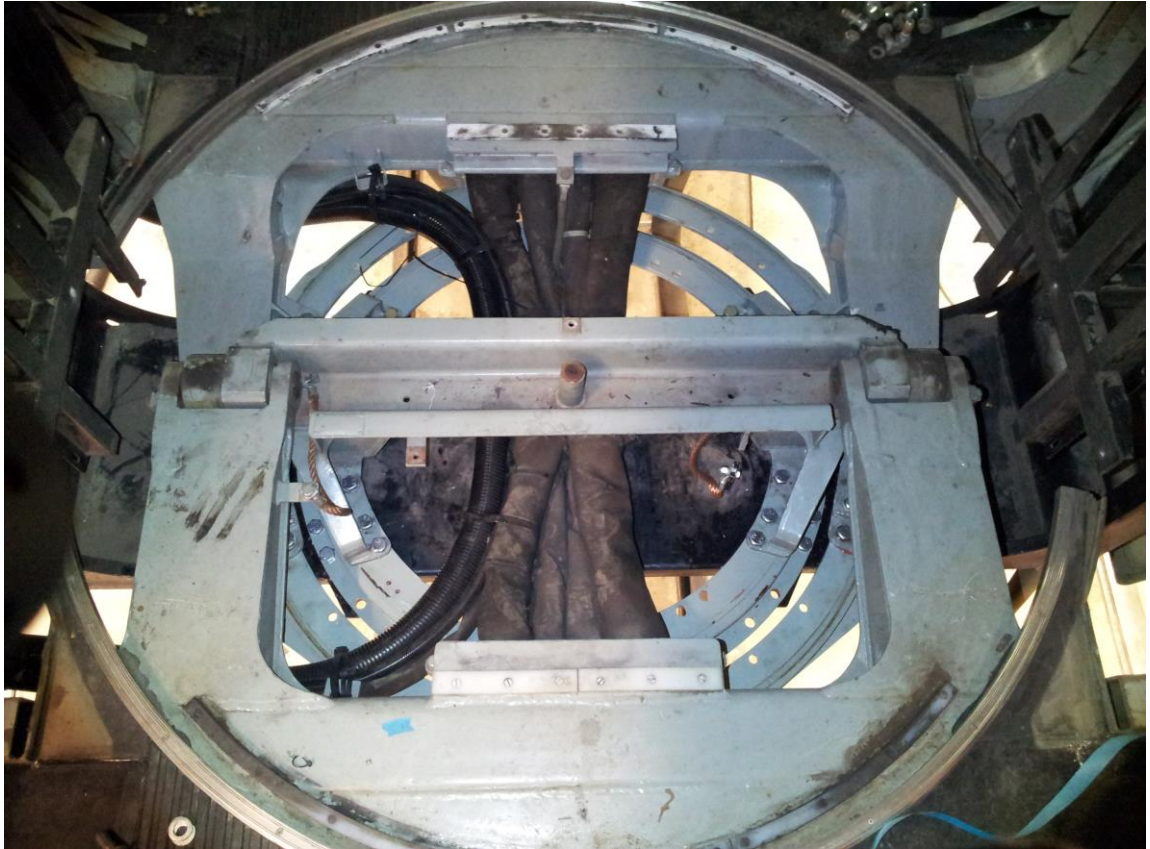
Kuva 14. Vaunun nivelosan pohja riisuttuna laahauspelleistä ja laahauskumeista. Alle kiinnitetään juoksuteli. Ulompi kääntörenkas on kiinni etupuolelta, sisempi takapuolelta ja molemmat ovat kiinni nivelosassa ja sitä kautta myös juoksutelissä.

Alustatöiden yhteydessä vaunun nivelosat huolletaan. Nivelen kattostaakit irrotetaan puhdistettavaksi ja maalattavaksi. Tämän jälkeen sisemmät ja ulommat kääntörenkaat (kuvassa 14) vaihdetaan uusiin ja vanhat siirretään joko kunnostettaviksi, tai kierrätykseen. Korjauksen yhteydessä nivelosan suoja-alkojen kunto tarkastetaan ja ne uusitaan tarvittaessa. (28)

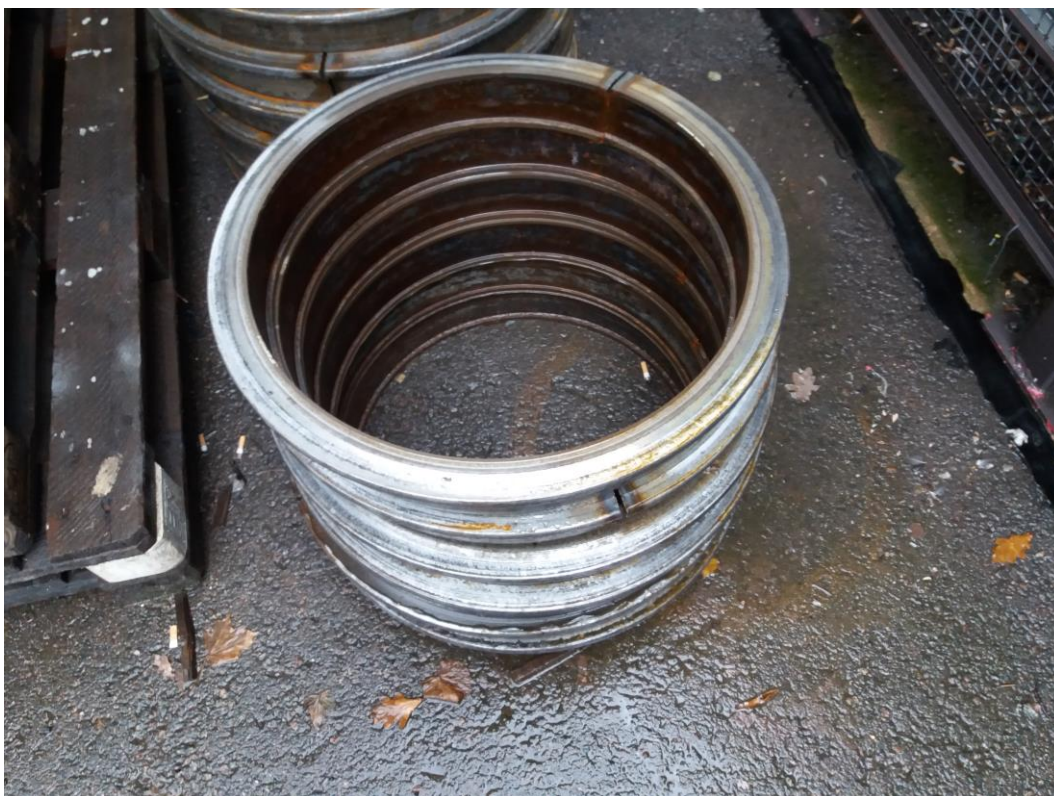
Kuva 18. Irti leikattuja kulutuspinnoja pinottuna kierrätettäväksi.

Sorvaamossa peruspyörästä irrotetaan kulutuspinna. Tällä hetkellä tämä tapahtuu polttoleikkaamalla kulutuspinna ensin poikki ja sitten hakkaamalla pintaa lekalla niin, että se tippuu peruspyörän päältä pois (kuva 18). Induktiokuumennukseen siirtymällä päästään tulitöistä irrotuksen yhteydessä. (27)

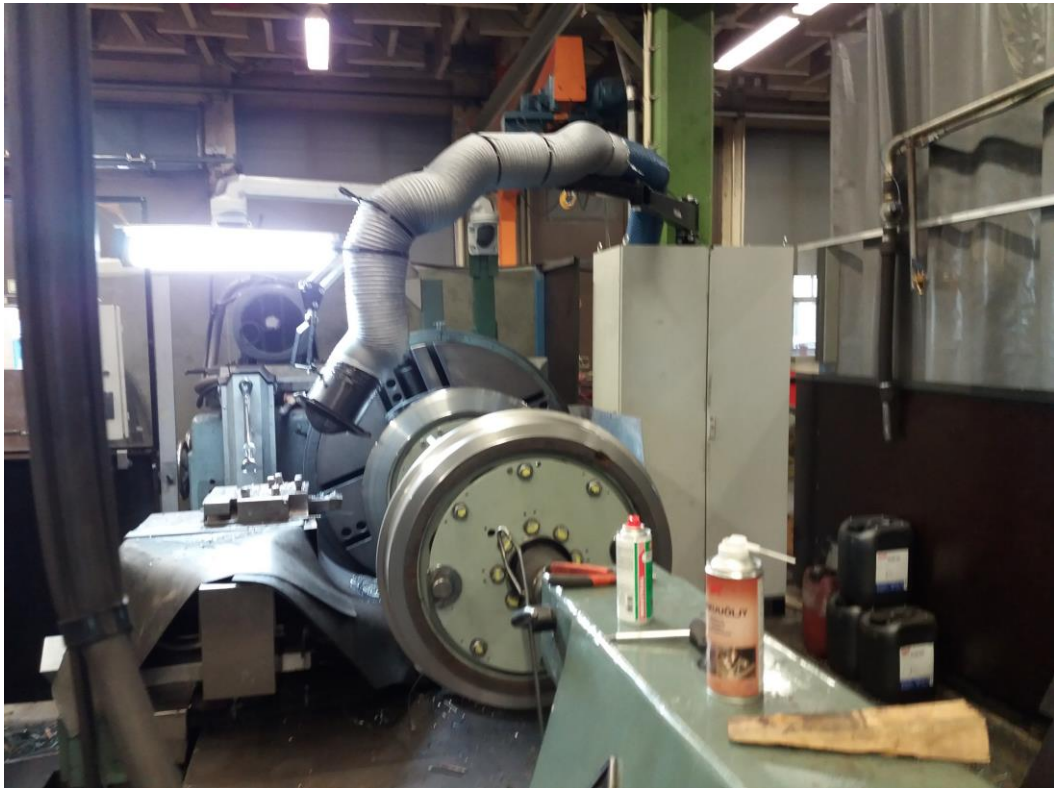
Kuva 19. Akselin molempien pyörien kulutuspinnat on sorvattu

kiskopyörät saadaan asettumaan mittoihinsa (kuva 19). Lopuksi kulutuspinnan ja peruspyöräpakan väliin kiinnitetään maadoitusjohto. (27)

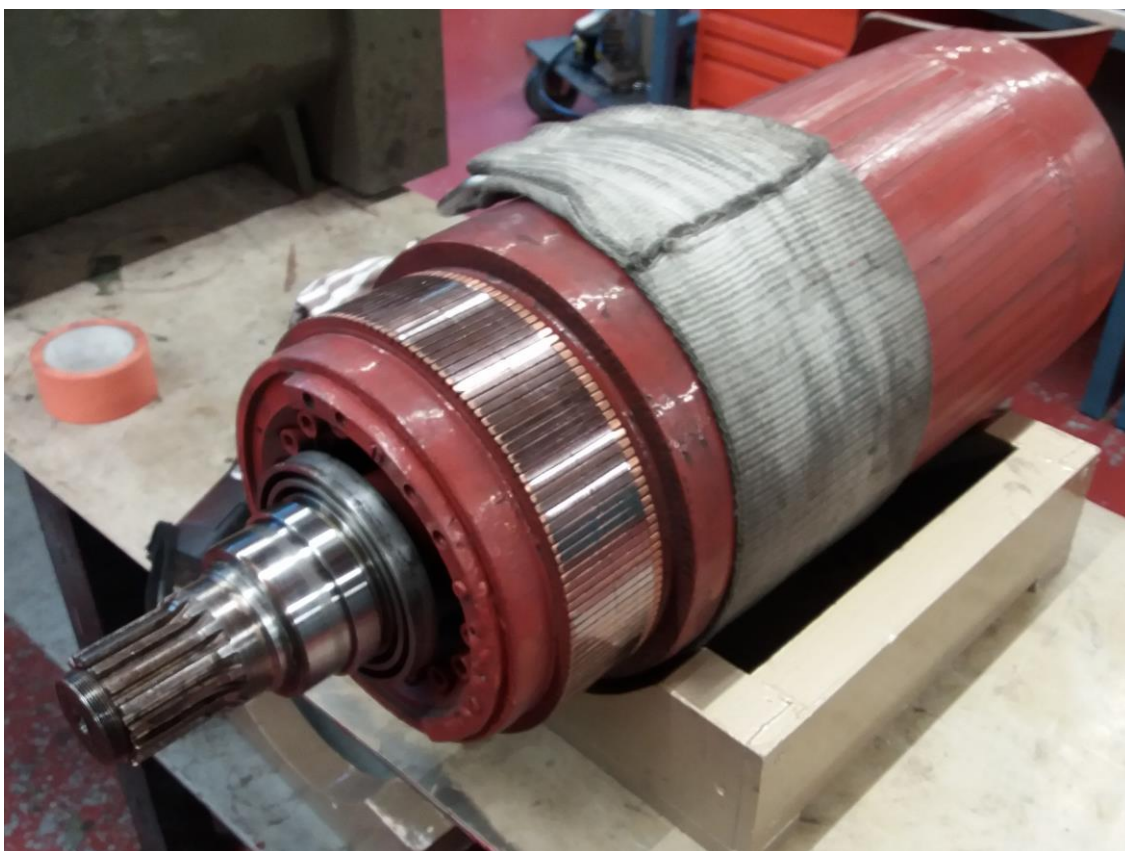
Kuva 23. Ajomoottorin roottori, jonka etuosan kuparipintaan on koneistettu 147 kontaktiuraa.

Sähkömoottorin roottorista sorvataan kontaktipinnat tasaisiksi, jos niihin on muodostunut pyörintäliikkeen suuntaisia uria. Kyseessä on herkkä vaihe, koska kuparipinnasta halutaan mahdollisimman vähän tavaraa pois, mutta pinnasta pitäisi kuitenkin saada ehyt kehä, joka on tasainen akselin suunnassa. Roottoriin työstetään uudet 147 akselinsuuntaista uraa. Moottorin käämien kiinnitys testataan. (29)

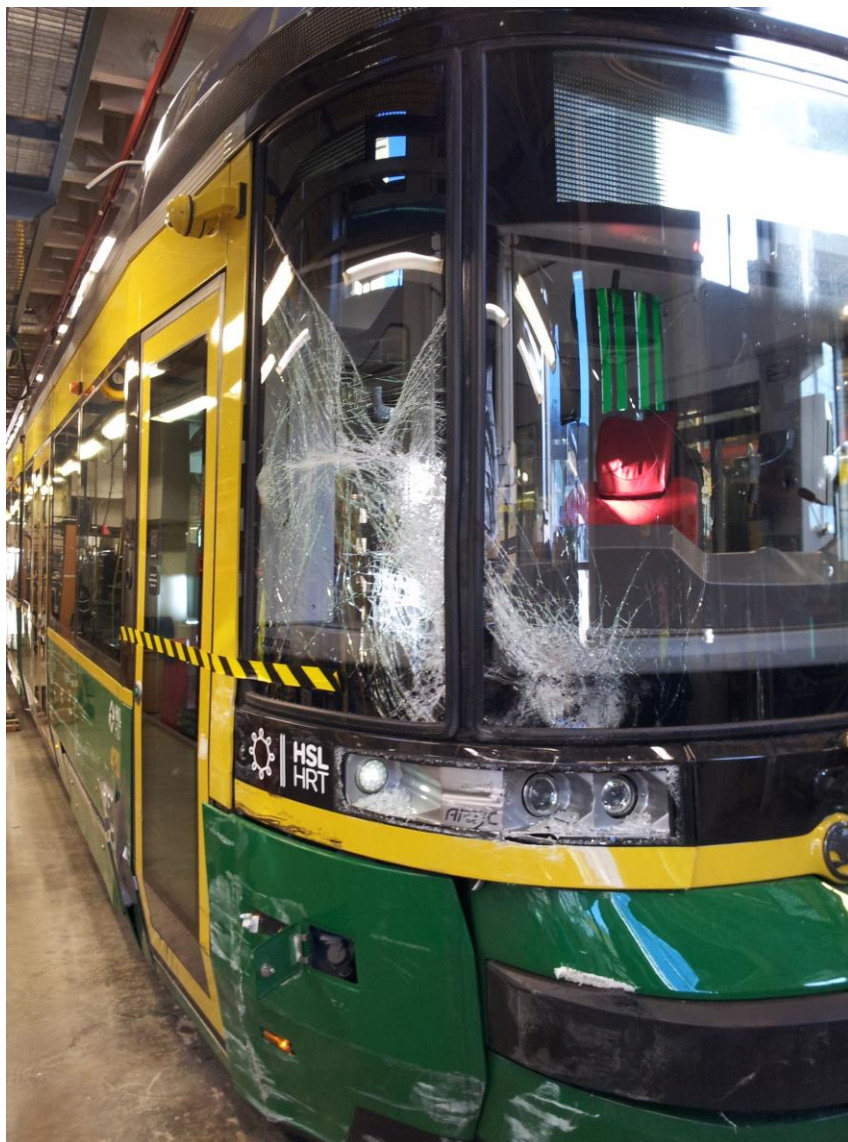
Kuva 25. Kolaroitu Artic-vaunu, josta jouduttiin vaihtamaan tuulilasi, etusivulasi, kaksi sivulasia, listoja, puskuri, kuusi koripaneelia ja kaksi ovea sekä ajovaloyksikkö ja vilkkuja.

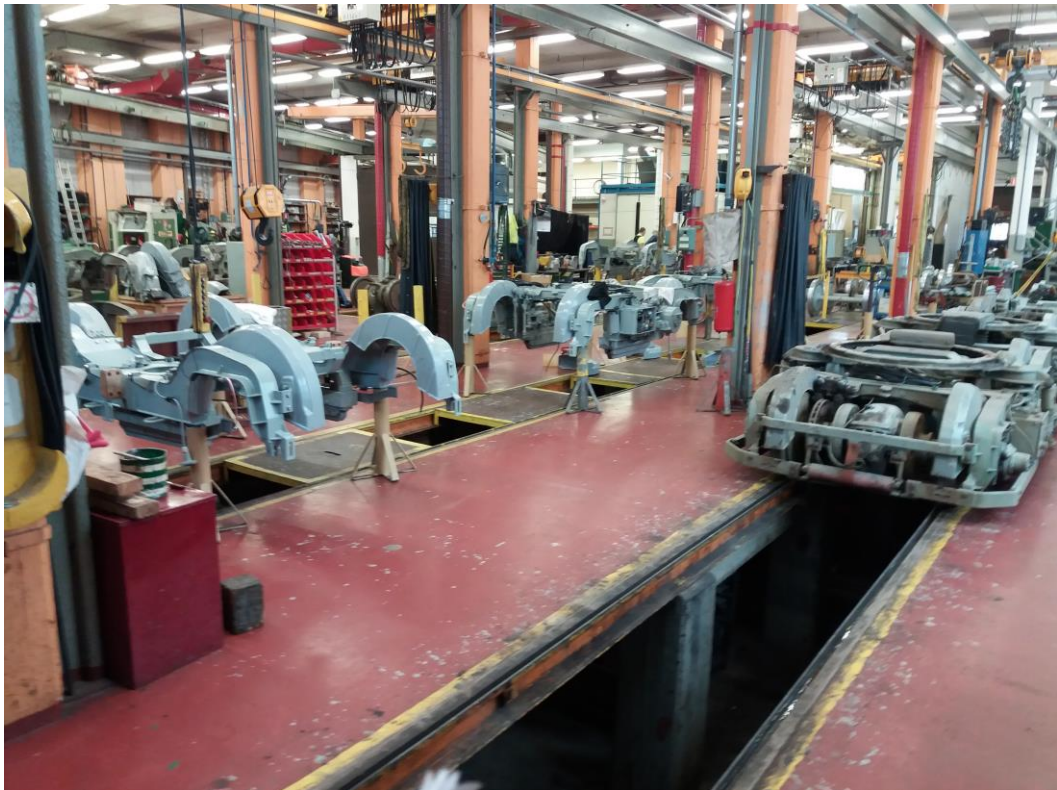
Telihallin ongelmana on lisäksi säilytystilan heikko organisointi, joka haittaa työviihtyvyyttä ja työn tehokkuutta. Osa tavaroista on jätetty hallin lattialle niin, että kulku hallissa on hankaloitunut. Käytännössä osa henkilöstöstä joutuu kiertämään pidempiä reittejä tai siirtelemään tavaroita saadakseen töitä tehtyä (Teliosaston työntekijä 10). Tämä on myös työturvallisuusongelma, koska lattialle jätettyihin osiin voi kompastua (Teliosaston työntekijä 6).

Kuva 26. Teliosaston raiteiden 11 - 14 alustassa oleva kaivanto osin peitettynä vaneripäällysteisillä tukilevyillä. Tarvittaessa työntekijät siirtävät levyjä

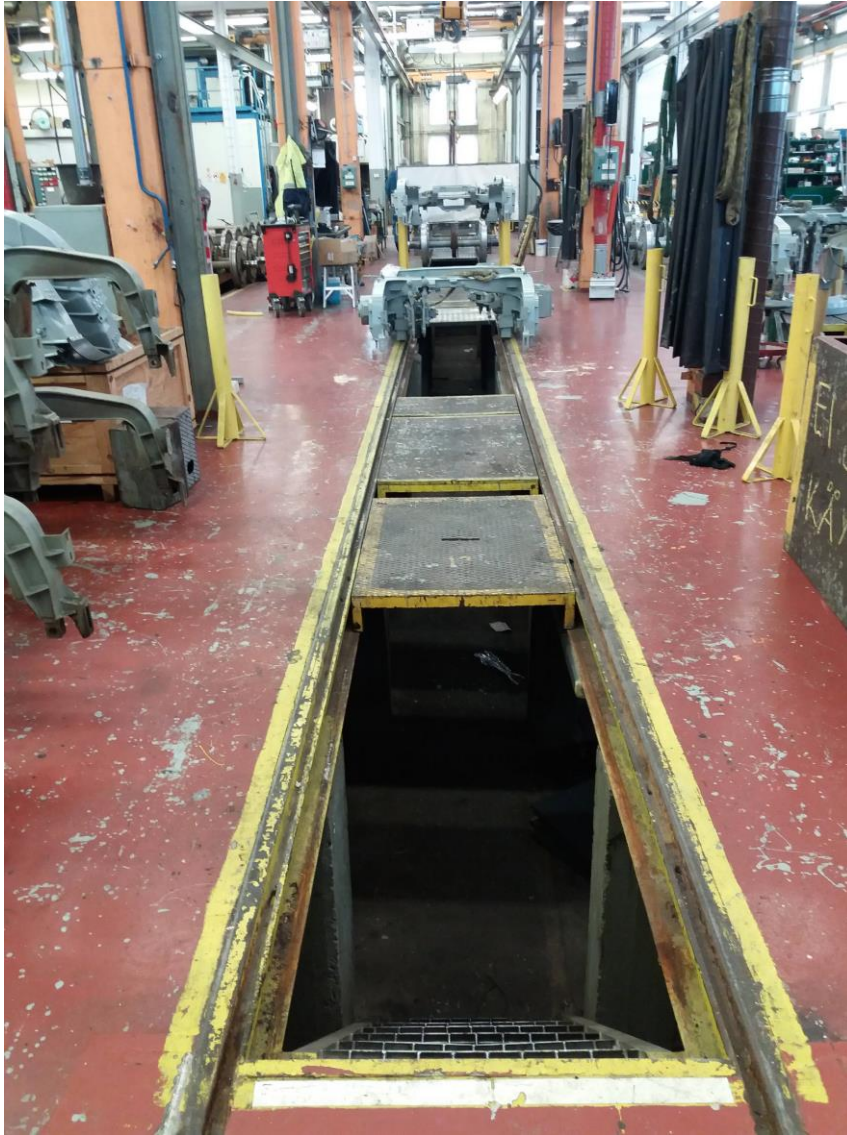
Koriosaston hallissa on samankaltainen tilanne, jossa hallin lattia on tuettu osin tarpeetoman heikosti, eikä se kestä tarvittavaa kuormitusta (7). Tässä näkyy se, että Vallilan varikon kiinteistöt on otettu käyttöön 1920- ja 1930-luvuilla, jolloin käytössä olleet raitiovaunut ovat painaneet 10 - 15 tonnia.

Kuva 29. Raiteiden 11 - 14 alla lattia on ontto. Raideparin välissä on asennustila ja lattia alla on säilytystilaa.
